Neue Farben für alte Arbeitersiedlung

Seit 2016 wird in Nürnberg die Siedlung der Wohnungsgenossenschaft Sigmund Schuckert saniert. Um historische Details zu erhalten, legt die Wohnungsgenossenschaft großen Wert darauf, die Fassaden der Straßenzüge der ehemaligen Arbeitersiedlung qualitativ hochwertig und in ihrer ursprünglichen Farbgebung zu restaurieren.

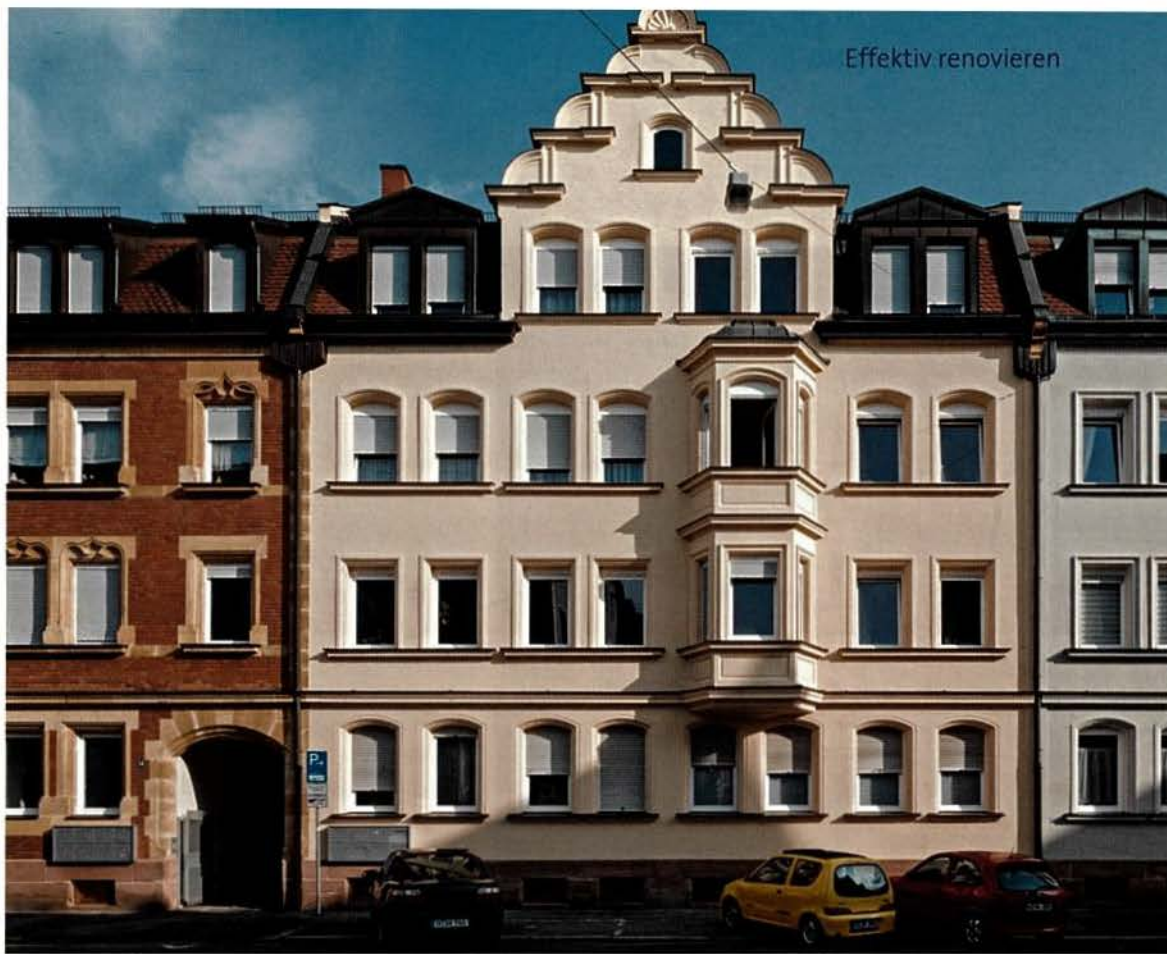
1 Historische Details erhalten: Die Wohnungsgenossenschaft legt großen Wert darauf, die Fassaden der Straßenzüge in der ehemaligen Arbeitersiedlung qualitativ hochwertig und in ihrer ursprünglichen Farbgebung zu sanieren.

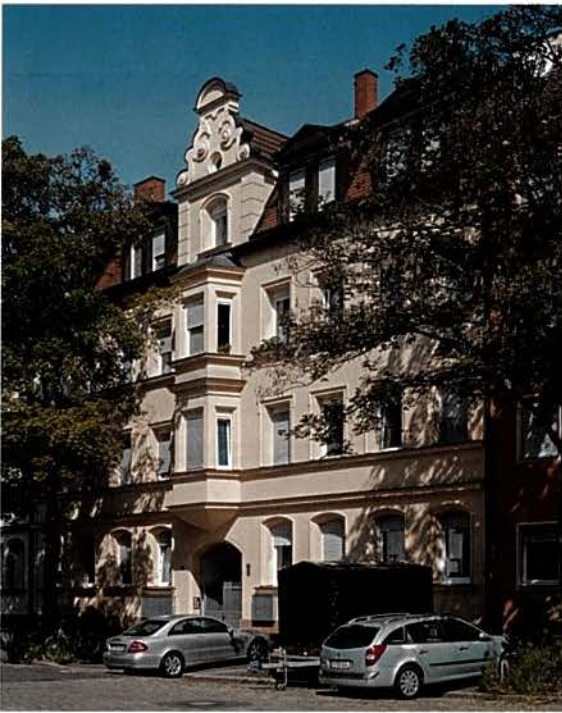
2 Wie ein Restaurator im Vorfeld ermittelte, basierte die bauzeitliche Farbgebung der unter Ensembleschutz stehenden Siemens-Schuckert-Siedlung auf einer Palette von Farbtönen, die sich an Sandsteinen der Region und an der Farbe von Mauerziegeln orientierte.

So stellte sich heraus: Ursprünglich waren die Fassaden durchweg auf Sandsteinsockeln aufgebaut und durch Gurtgesimse, Lisenen, Werksteingewände (Sandstein-Imitationen) und Schmuckelemente gegliedert. Die verwendete Farbton-Palette orientierte sich an Sandsteinen der Region sowie an der Farbe von Mauerziegeln. Lediglich im Bereich der Sockel wurden teilweise echte Sandsteine verbaut. Darüber hinaus wurden, wie zu dieser Zeit üblich, verschiedene Sandsteine durch rot, ocker und grau eingefärbten Mörtel nachgebildet. Während die Fassaden straßenseitig sehr unterschiedlich und detailreich gestaltet waren, wurde die Hofseite zu Bauzeiten sehr schlicht und schnörkellos verlinkert. Erst im Zuge späterer Modernisierungen waren auch die rückwärtigen Fassaden verputzt worden.

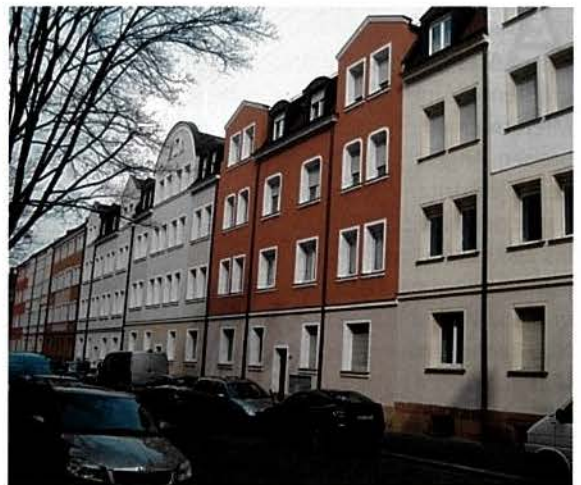
3 Blick in die Galvanistraße: Ganz im Sinne der historischen Farbgebung wechseln sich helle Sandsteintöne mit kräftigeren, von Mauerziegeln abgeleiteten Farbtönen ab.

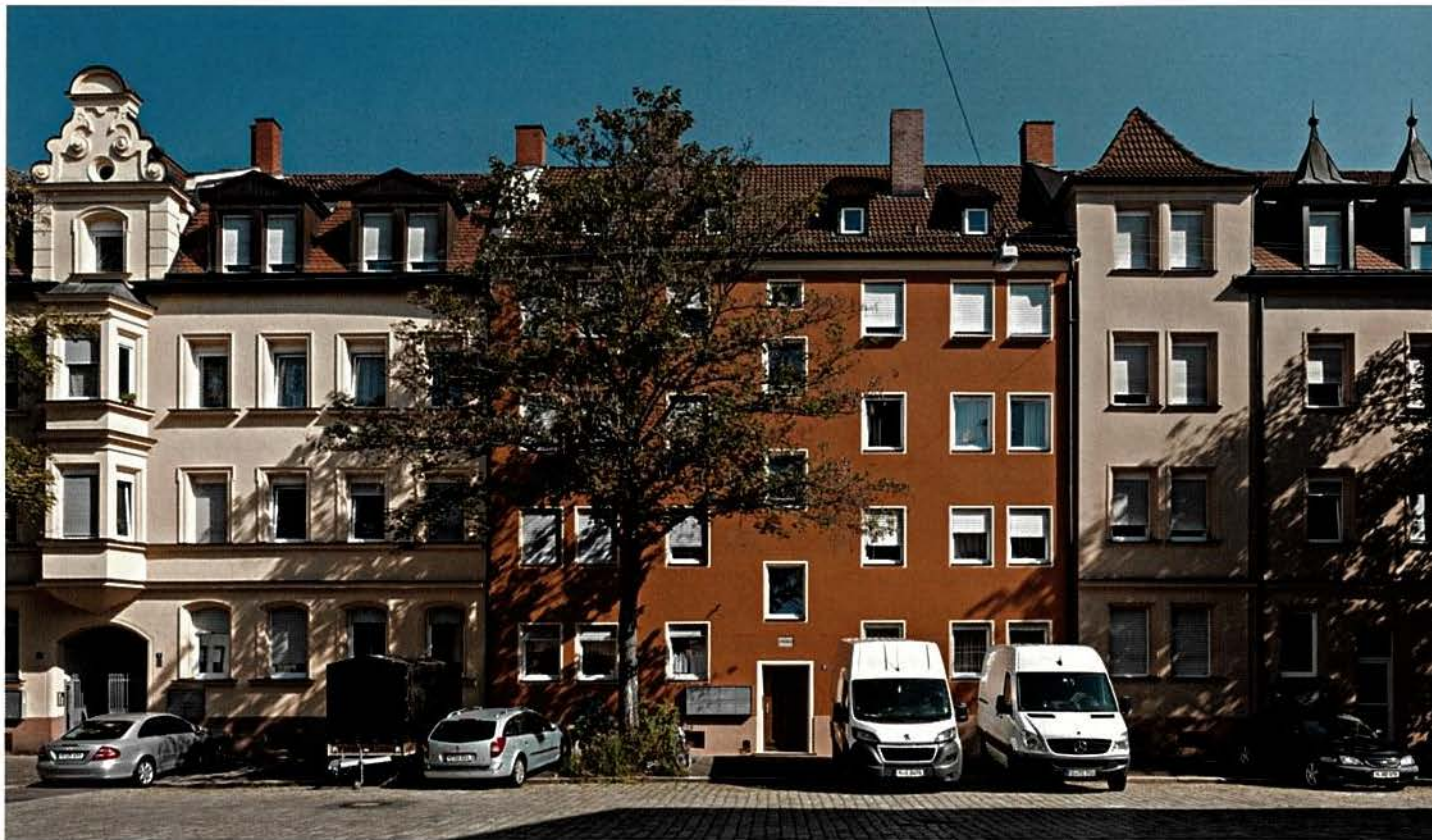
4 Mit der Fassadensanierung erhielten die Mehrfamilienhäuser in der Siemensstraße ihre ursprüngliche Farbigkeit zurück. Nun hat das Ensemble wieder ein stimmiges Gesamtbild.
